INFORME N° 1

ACTIVIDAD RECIENTE DEL VOLCÁN UBINAS (01 AL 03 DE SEPTIEMBRE 2013)

- Observatorio Vulcanológico del Instituto Geológico Minero y Metalúrgico (OVI-INGEMMET)
- Observatorio Vulcanologico de Arequipa (OVA) del Instituto Geofísico del Perú (IGP)

Fecha: 4/9/2013

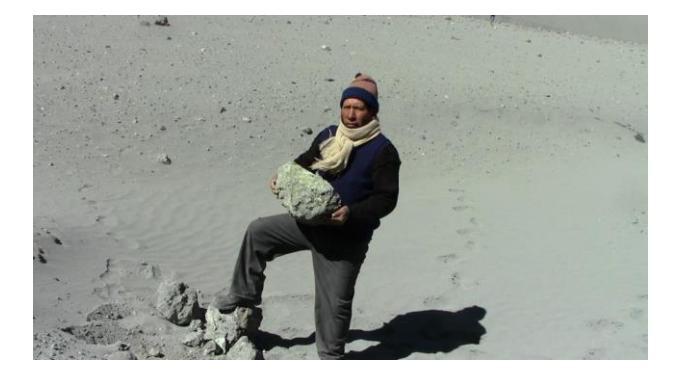
- La primera explosión ocurrió el día 01 setiembre a las 22:46 Hrs.
- Durante el ascenso al cráter el día 02 de setiembre se identificaron fragmentos de roca incandescentes (o proyectiles balísticos, Figura 3) y caída de ceniza en la zona de la caldera y

cráter del volcán. Algunos proyectiles balísticos emitidos a altas temperaturas (>200 °C) generaron estructuras de impacto en el piso de la caldera, de hasta 2 m de diámetro.

Figura 3. Proyectil balístico emitido luego de las explosiones del día 01 de septiembre 2013. Es un material accidental bastante hidrotermalizado ubicado en la caldera el volcán.

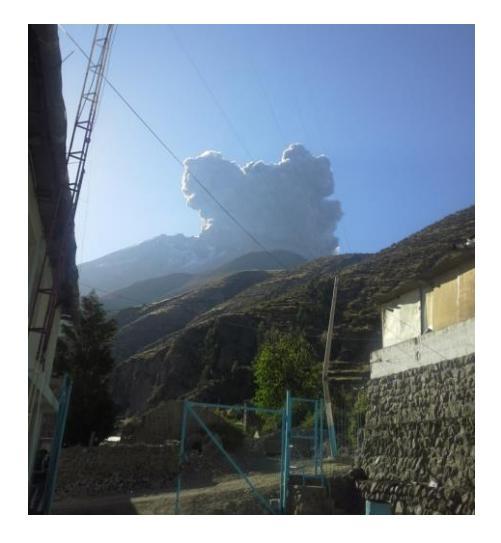
- El día 2 de setiembre a las 15:52 Hrs. se registró una nueva explosión. Luego de la explosión se pudo distinguir una gran columna de gases y ceniza de hasta 2 km de altura sobre el cráter (Figura 4). Luego las cenizas fueron dispersadas hacia el sector norte del volcán. Posteriormente se produjo una tercera explosión a las 23:50 Hrs que produjo caída de ceniza.

Figura 4. Columna de gases y ceniza formada luego de la explosión del día 2 de septiembre a las 15:52 Hrs.

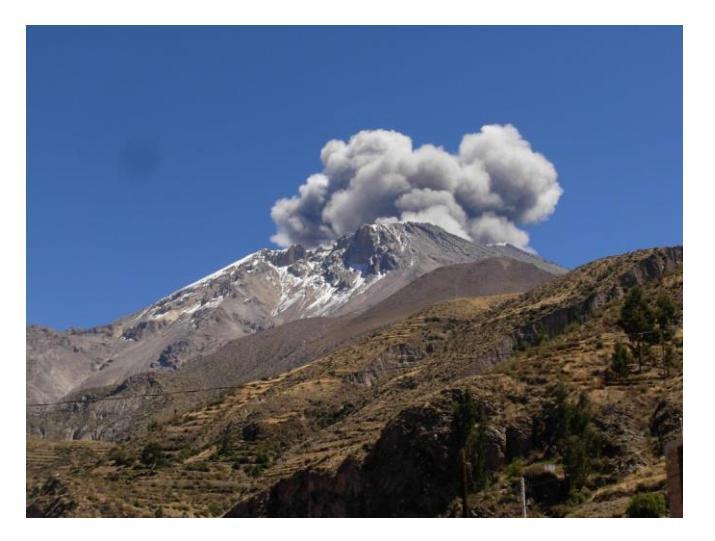
- El día 3 de septiembre se registraron 3 explosiones más a las 8:09, 10:21, 10:29 Hrs. Luego de la primera explosión se formó una columna de gases y ceniza de 2 km de altura, donde la ceniza fue dispersada a más de 40 km de distancia en dirección noroeste del volcán (Figura 5), afectando poblados como San Juan de Tarucani y otros centros poblados menores. Posterior a la segunda y tercera explosión se formó una gran columna de gases y cenizas de más de 1.6 km de altura sobre el cráter. Durate este día, hubo continua emisión de gases que ascendieron entre 500 y 600 m sobre la cima que luego fueron dispersados hacia los sectores norte y oeste del Ubinas.

Figura 5. Columna de gases y ceniza formada luego de la explosión del día 3 de septiembre a las 08:09 Hrs.

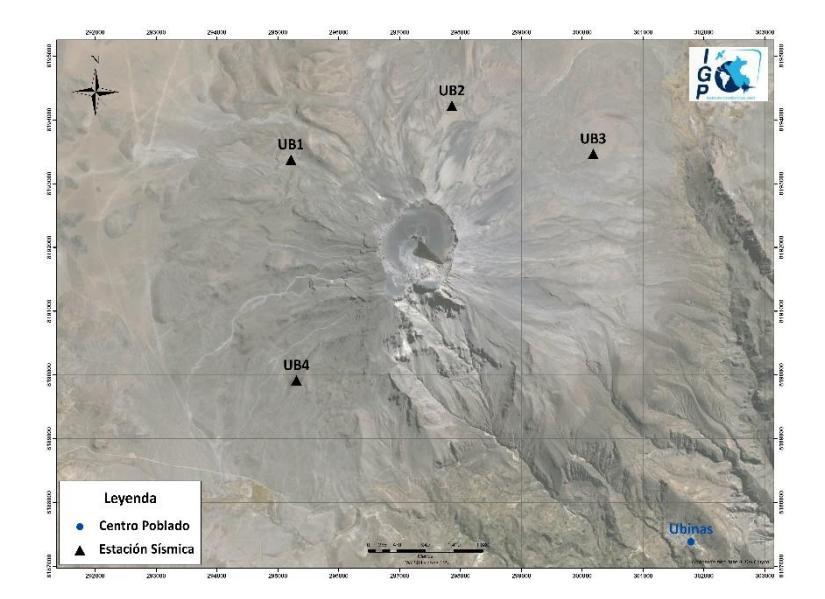
a) Ubicación de estaciones sísmicas: La red de 4 estaciones telemétricas en tiempo real del IGP en el volcán Ubinas (figura 6) proporciona datos que son analizados permanentemente, los cuales muestran que desde el 01/09/2013 ocurrieron hasta 6 explosiones.

Figura 6. Mapa de ubicación de las 4 estaciones sísmicastelemétricas del volcán Ubinas, que envían los datos hasta el OVA del IGP.

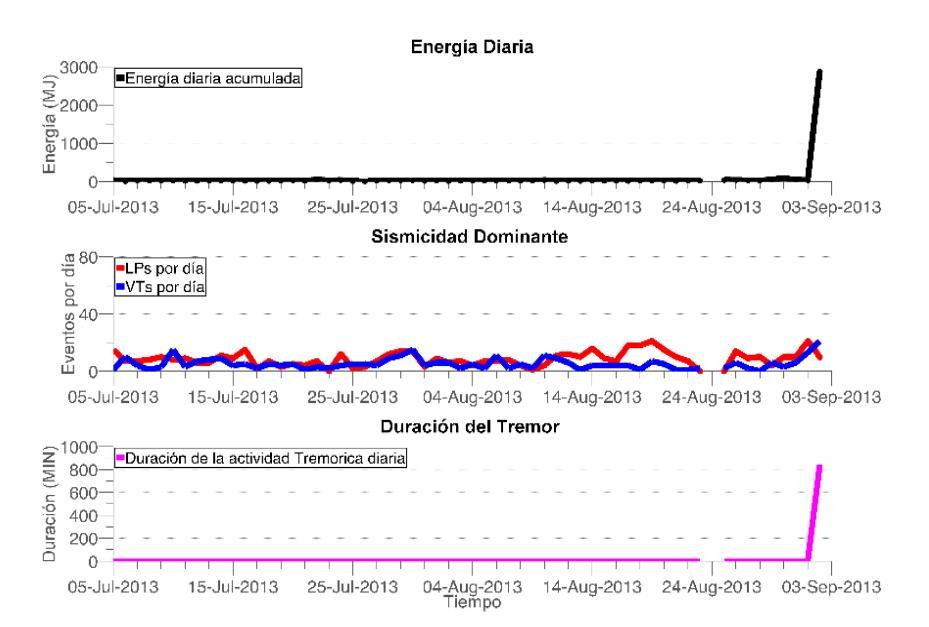
b) Características principales de la actividad sísmica de los últimos días: la figura 7 muestra la evolución de la actividad sísmica en el volcán Ubinas, observándose 3 parámetros (1) niveles de energía, (2) numero de sismos VT (fractura) y LP (paso de fluidos), y (3) Duración de tremores, que se presentan todos muy bajos, pero que súbitamente el día 01/09/13 dos de ellos (Energía y Tremores) ascienden. Este ascenso corresponde a las explosiones ocurridas y mostradas en el sismograma de la figura 8.

Figura 7. Evolución de la actividad sísmica en Ubinas, en los últimos 60 días

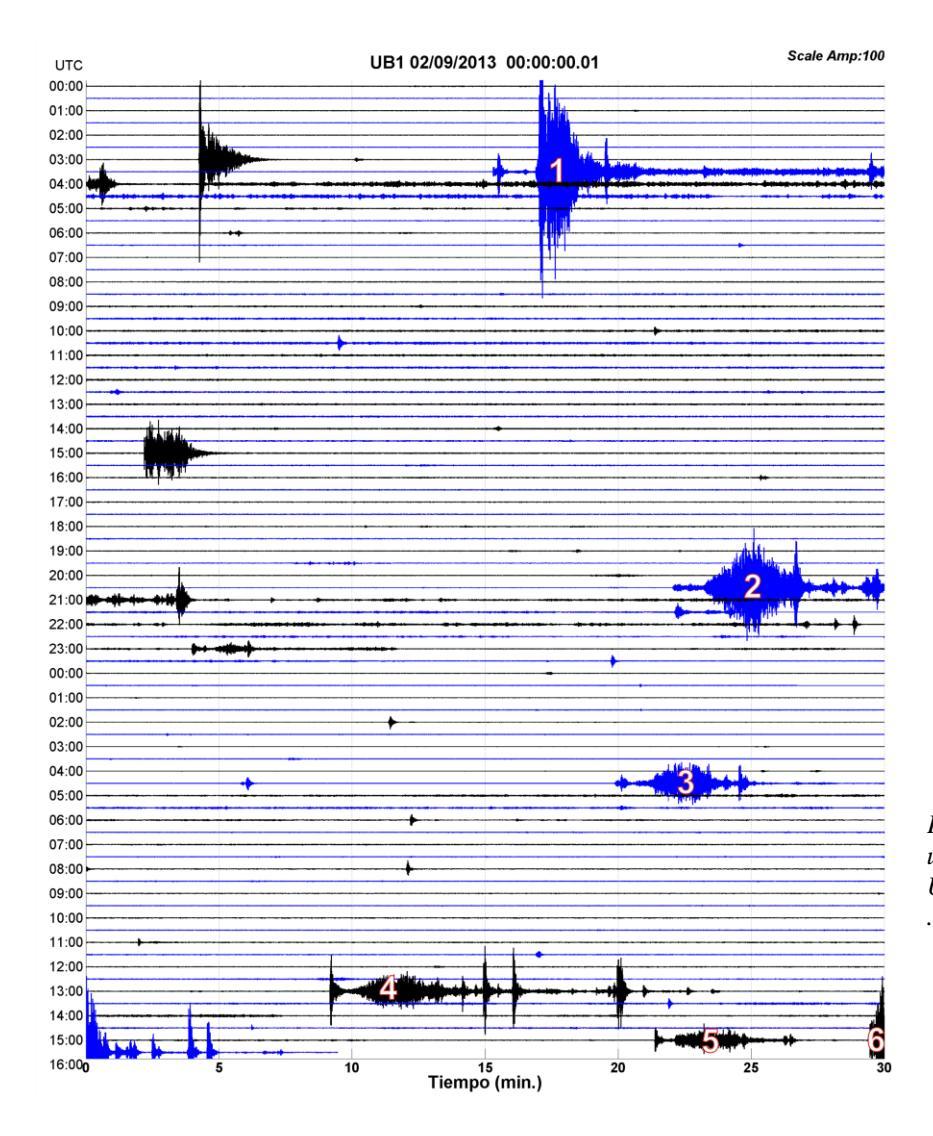
Figura 8. Sismograma de los últimos 3 días en volcán Ubinas.

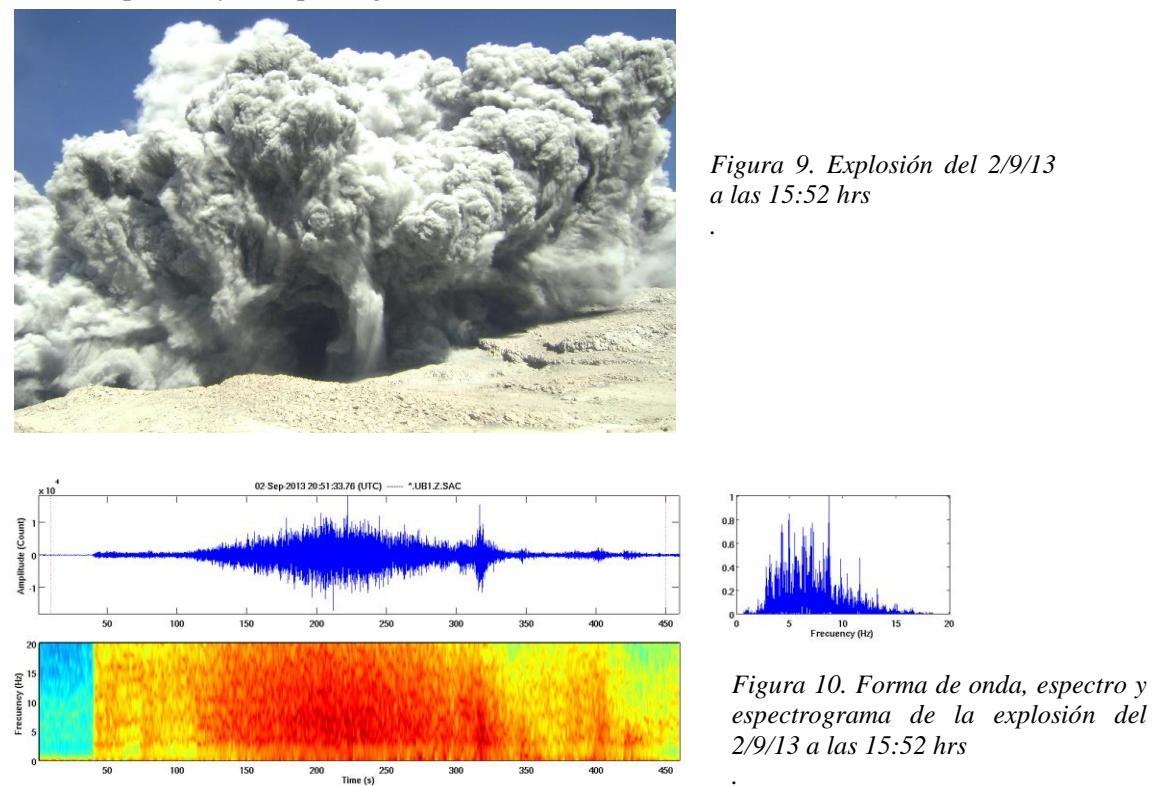
La figura 9 muestra la fotografía de la explosión N°2, y la figura 10 muestra el registro sísmico de esta misma explosión y su espectrograma.

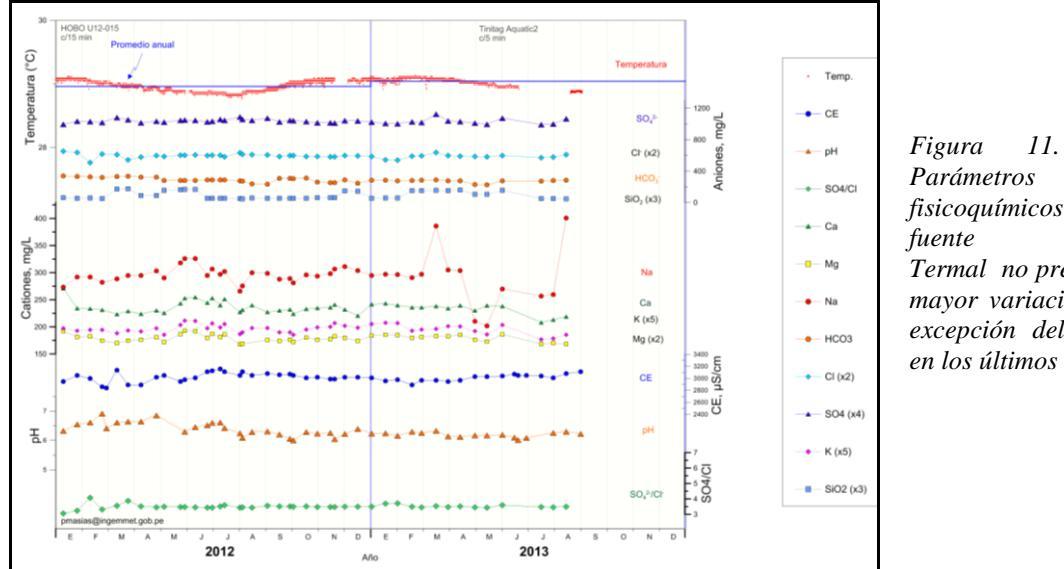
Los valores de temperatura medidos desde el año 2012 hasta el 03 de setiembre 2013 muestran que los valores durante las últimas semanas se mantienen en valores de 28 y 29 °C. Estos valores se encuentran dentro de los valores habituales de los últimos meses. Lo mismo ocurre con los parámetros fisicoquímicos (pH, Conductividad eléctrica, TDS y Salinidad, Figura 11).

Los fisicoquímicos de la Ubinas Termal no presentan mayor variación con excepción del Sodio en los últimos meses.

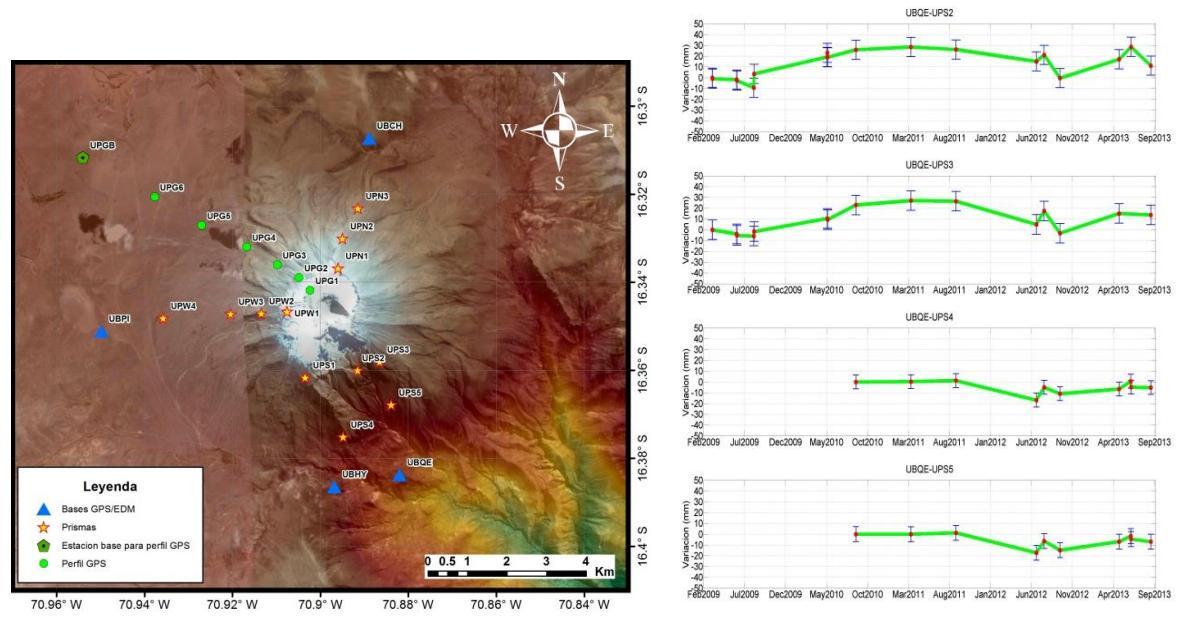
El monitoreo geodésico (de la deformación) que se viene realizando en el volcán Ubinas con el método EDM, no muestra ninguna deformación en las últimas semanas, al menos del flanco Sur, como se puede observar en las figuras 12 y 13.

Figura 12. Red de monitoreo geodésico del volcán Ubinas, con métodos EDM y GPS.

Figura 13. Resultados del monitoreo geodésico de Octubre 2010 al 03 de setiembre 2013.
